# Tilstandsrapport

## E/F Jyllandsvej 10-12B, Frederiksberg

**November 2022**

Sags nr. 12659  
Side 2/38  
Dato: 01-11-2022

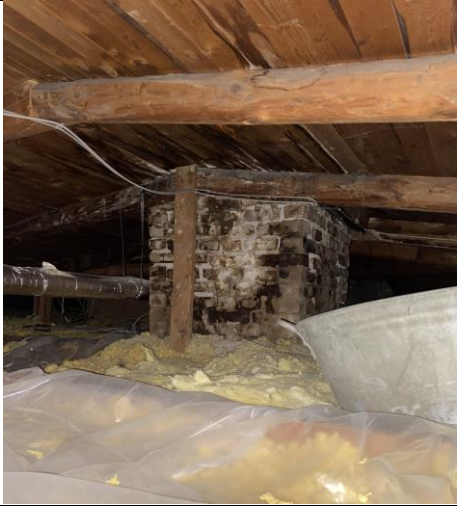
| <p><b>Billede 01.1.1</b></p> <p>Tagkonstruktion er udført med spær, brædder, tagpap og renoveret med 1 lag Protan dug.</p> <p>Skorsten står i dårlig forfatning, højst sandsynligt en gammel skade.</p> <p>Loftrum er efterisoleret og der ligger plastik ovenpå isolering nogle steder.</p> | |

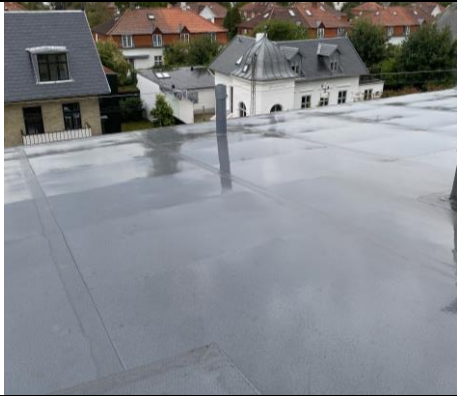
| <p><b>Billede 01.2.1</b></p> <p>Taget er belagt med tagpap og i 2003 blev der udlagt et lag Protan dug ovenpå, iht. Producent har Protan dug 30-40 års levetid, ved det rette vedligehold.</p> | |

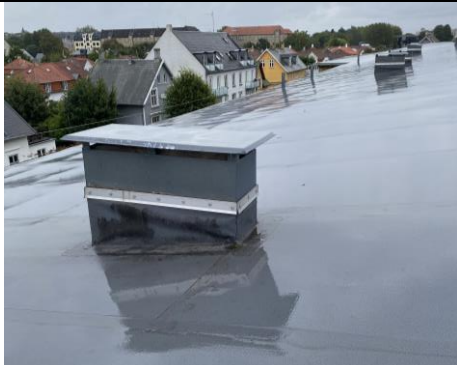
| | 01 Tagværk | Registrering af tilstand | Aktivitet | Mængd. | Enhed | Pris | Pris i alt | Udføres | Udføres | Udføres |
|---|---|---|---|---|---|---|---|---|---|---|
| 3 | Inddækning | Inddækninger af taghætter og faldstammeudluftninger m.m. er ligeledes udført med en Protan dug. Efter konsultation med leverandør af Protan, vurderes inddækninger til at være i okay stand. Hvis fugt skader i loftrum skulle opstå, bør man undersøge inddækninger omkring skader og evt. udskifte disse.<br><br><b>Se billede 01.3.1</b> | Intet at foretage. | | | | | | | |

| <p><b>Billede 01.3.1</b></p> <p>Inddækninger på taghætter, faldstamme m.m. er ligeledes udført med Protan, iht. Producent har inddækninger med Protan dug 30-40 års levetid, ved det rette vedligehold.</p> | |

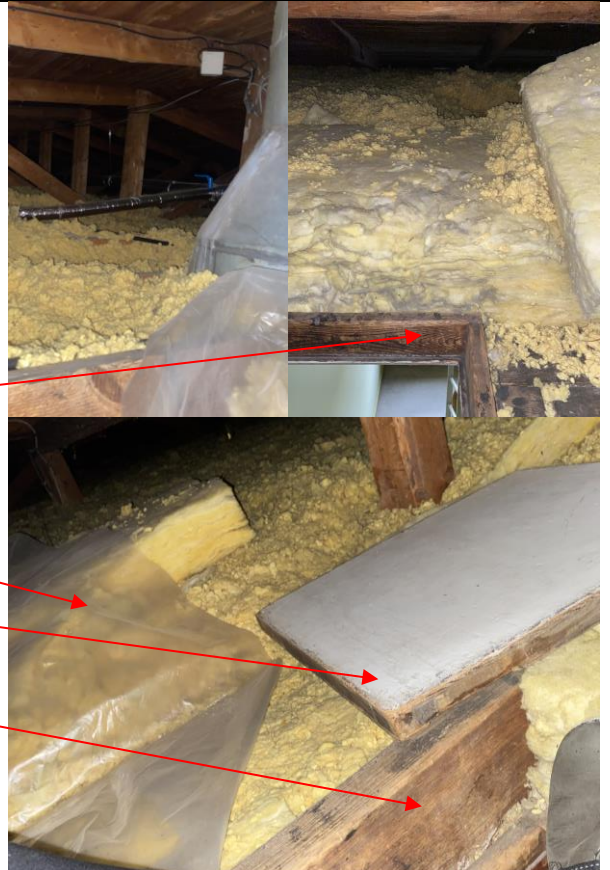
| 01 Tagværk | Registrering af tilstand | Aktivitet | Mængd. | Enhed | Pris | Pris i alt | Udføres | Udføres | Udføres |
|---|---|---|---|---|---|---|---|---|---|
| | Lem fra hovedtrappe til loftrum er udført som en trækasse, hvor der lægges en tynd træ plade henover, uden tætninger eller lukke mekanismer.<br><br><b>Se billede 01.6.2 &amp; 01.6.3</b> | <i>Lem udskiftes til en brandgodkendt lem, svarende til etageadskillelsen. Evt. med stige på. (Prissat nye taglemme incl. Reposer.)</i> | 3 | stk | 15.000 | 45.000 | | 45.000 | |

Tynd træplade som loftlem.

Ramme til loftlem.

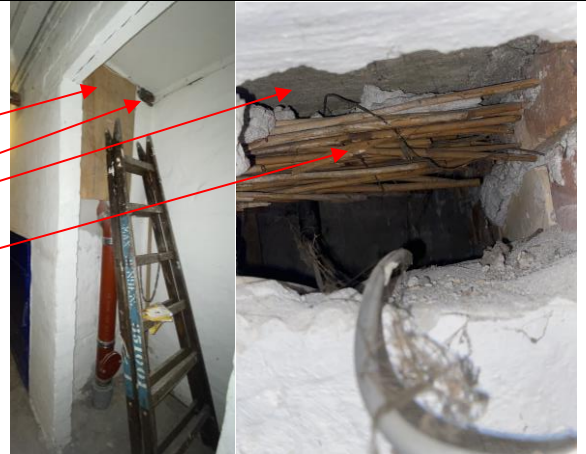
| 02 Kælder/Fundering | Registrering af tilstand | Aktivitet | Mængd. | Enhed | Pris | Pris i alt | Udføres | Udføres | Udføres |
|---|---|---|---|---|---|---|---|---|---|
| | Ved affaldsskakten i nr. 12B, er der et rektangulært hul i samme væg som pladen sidder på, hullet har fuldt gennembrudt væggen og rør fra loftbeklædning(Rørvøvspuds) var synlige på den anden side. Det samme gør sig gældende ang. brandmæssig adskillelse ved etageadskillelser, som i forige punkt.<br><b>Se billede 02.1.2</b> | Forhold bør undersøges nærmere, for at sikre den rette udbedringsmetode, loft med rørvøvspuds skal reetableres..<br><br>(Prissat opmuring af hul, da omfang af lofter som skal reetableres er ukendt.) | afsat | | 1.500 | 1.500 | 1.500 | | |

Rør fra loftbeklædning.

Ved affaldsskakten i nr. 12B, er der et rektangulært hul i samme væg som pladen. Rør fra loftbeklædning(rørvævspuds) står synlige

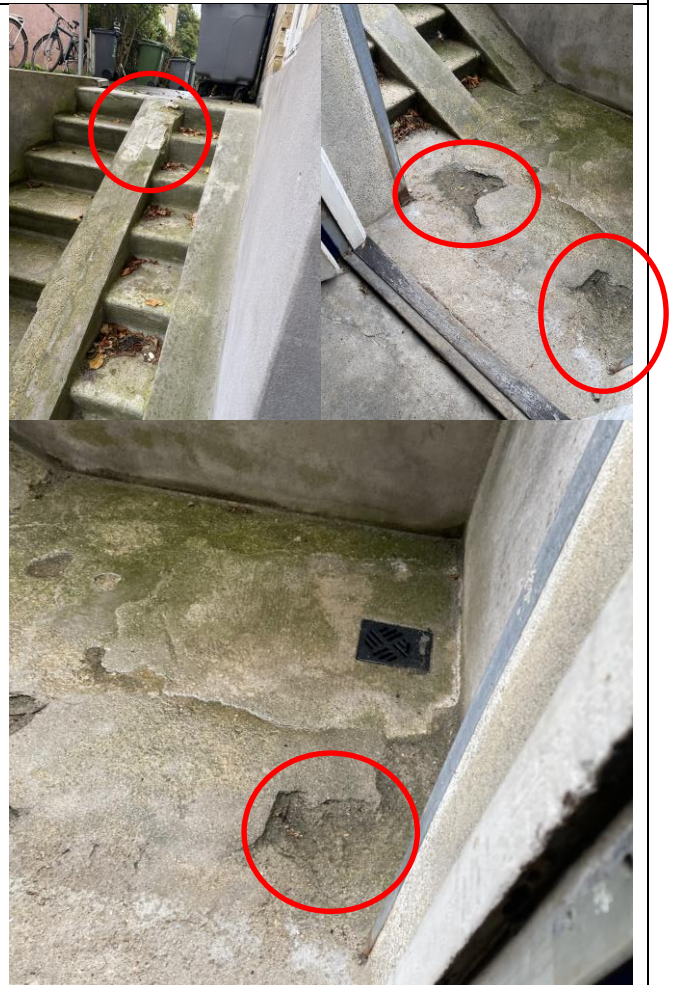
### Billede 02.3.1, 02.3.2 & 02.3.3

| | 02 Kælder/Fundering | Registrering af tilstand | Aktivitet | Mængd. | Enhed | Pris | Pris i alt | Udføres | Udføres | Udføres |
|---|---|---|---|---|---|---|---|---|---|---|
| 3 | Udvendige kældertrapper | Kældertrapper er udført i beton og står med en del beskadigede kanter og størrere afbræk i bunden.<br><br>Se billede 02.3.1, 02.3.2 & 02.3.3 | <i>Kældertrapper eftergås, revner opskæres, løs puds nedbankes og trapper pudsrepareres.</i> | 2 | stk | 12.000 | 24.000 | 24.000 | | |

Kældertrapper er udført i beton, som står med mange huller og afskallet beton. Gulvafløb i bund af trappe er udført med højvandslukke.

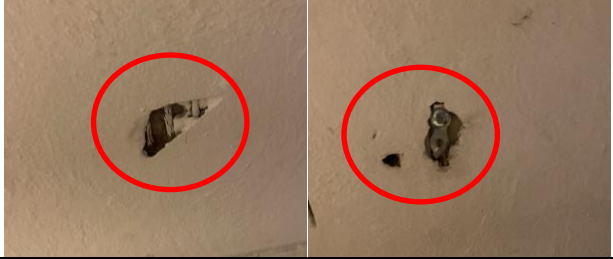
| <p><b>Billede 02.4.1 &amp; 02.4.2</b></p> <p>Loft er i kælder er udført som rørvævspuds og er påført aht. Etageadskillelsens brandmodstandsevne.</p> <p>Da rør i kælder blev udskiftet, er huller fra de gamle rørbæring ikke lukket.</p> | |

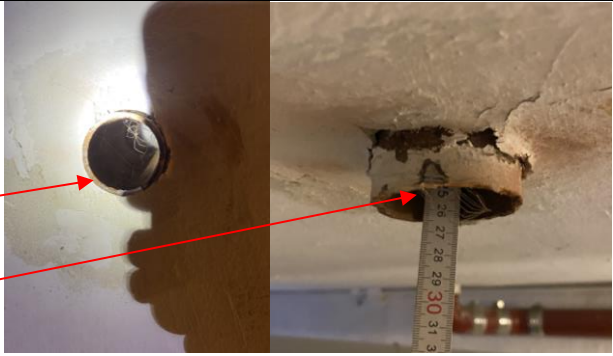
| <p><b>Billede 02.4.3 &amp; 02.4.4</b></p> <p>I kælder midter gang under nr. 10, hænger der et gammelt bøsningrør i etageadskillelsen. Rør bryder etageadskillelsen, som er det brandadskillende lag imellem kælder og stueetagen. Bøsningrør er hult indvendigt og er hult i ca. 25 cm. Op i etageadskillelsen.</p> <p>Bøsningrør</p> <p>Tommestok mål i bøsningrør</p> | |

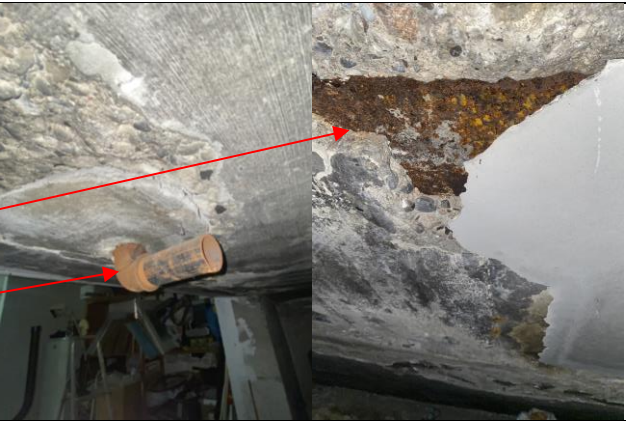
| 02 Kælder/Fundering | Registrering af tilstand | Aktivitet | Mængd. | Enhed | Pris | Pris i alt | Udføres | Udføres | Udføres |
|---|---|---|---|---|---|---|---|---|---|
| | Udfor gavl i nummer 10, ligger der et mindre rum i forlængelse af varmecentralen. Over rummet er terræn, hvor renovationsbeholdere står. Undersiden af dæk er ikke vedligeholdt, der forefindes tæret jern i dækket, samt et gammelt afskåret rør.<br><b>Se billede 02.4.5 &amp; 02.4.6</b> | Foreningen nævnte at de havde overvejet at opfylde rum med jord og lukke det af ind mod kælderen. Hvis dette ikke udføres, bør foreningen vedligeholde de bærende konstruktioner, for at forebygge nedstyrtning. (Prissat frihugning af bærende jern, montering af offeranoder 1 stk. pr. 1 m. samt reetablering af beton overflader i loft.) | | | | | | | |

| <p><b>Billede 02.4.5 &amp; 02.4.6</b></p> <p>Loft i kælderrum udfør gavl i nummer 10, lofter er ikke vedligeholdt og står med et gammelt bøsningrør, tæret jern i loftet og generelt med afskallet puds. Rum ligger i forlængelse af varmecentralen og bliver brugt til opbevaring af diverse ting. Hvis rum skal bibeholdes, bør bærerende konstruktioner vedligeholdes.</p> <p>Tæret jern i loft</p> <p>Bøsningrør</p> | |

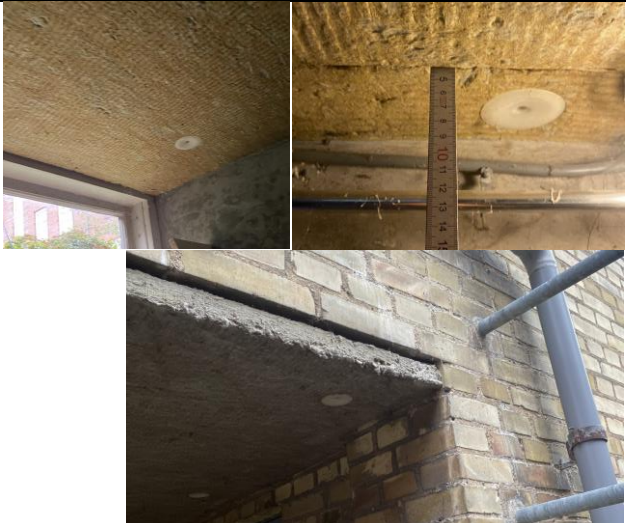
| 02 Kælder/Fundering | Registrering af tilstand | Aktivitet | Mængd. | Enhed | Pris | Pris i alt | Udføres | Udføres | Udføres |
|---|---|---|---|---|---|---|---|---|---|
| | 3 steder er lofter i kælder efterisoleret med ca. 45 mm. Batts. Isolering er udført i vaskerum, rum i gavl i nr. 10 og udvendig indhag ved trappenedgang i gavl i nr. 10.<br><b>Se billede 02.4.7, 02.4.8 &amp; 02.4.9</b> | <b>Forbedring:</b> Foreningen kan overveje at efterisolere resterende kælder lofter. (Prissat 45 mm. FlexiBatts kl. 37, hvis forholdene er til det, kan man overveje en tykkere isolering. )(Tillæg ca. 25 kr. for 70 mm. Og ca. 50 kr. for 95 mm isolering) | 530 | m² | 220 | 116.600 | 116.600 | | |

| <p><b>Billede 02.4.7, 02.4.8 &amp; 02.4.9</b></p> <p>Lofter er 3 steder efterisoleret med ca. 45 mm.</p> | |

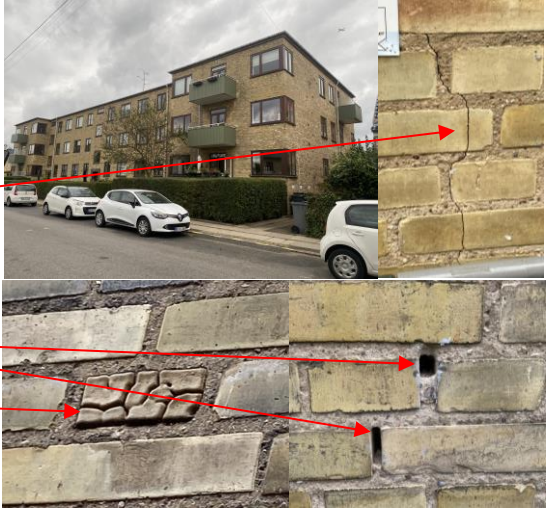
| <p><b>Billede 03.1.1, 03.1.2, 03.1.3 &amp; 03.1.4</b></p> <p>Facader i blank mur i gule mursten, fuger står porøse og udvasket mange steder.</p> <p>Nogle er sten helt flækket, samt at der forefindes revner.</p> <p>Revne i facade.</p> <p>Udvasket fuger.</p> <p>Flækket sten.</p> | |

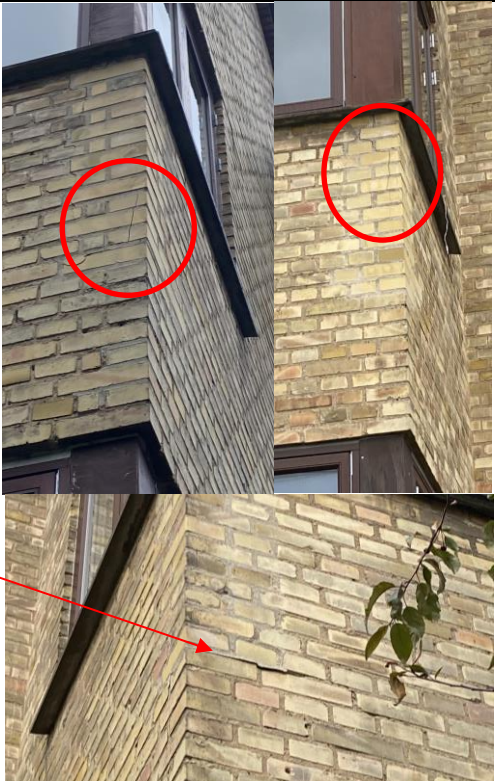
| | 03 Facader / sokkel | Registrering af tilstand | Aktivitet | Mængd. | Enhed | Pris | Pris i alt | Udføres | Udføres | Udføres |
|---|---|---|---|---|---|---|---|---|---|---|
| | | Udvendige hjørner under hjørnevinduer er generelt i dårlig stand, revnet og dårlige fuger. Hjørner er renoveret over flere omgange, dog har dette ikke afhjulpet problemet.<br><br>Der er blevet foretaget en destruktiv undersøgelse af hjørner.<br><br>Murværk bliver skubbet ud/revner flere steder ved udadgående hjørner over vinduer og hjørner.<br>Ved ophugning kunne det konstateres, at forholdet skyldes tæring i vandrette jern over hjørne-<br>Vinduer og i søjler, som disse jern hviler af på i hjørner.<br>Tæring er ikke kritiske endnu undtagen enkelt steder, hvor søjler må påregnes at skulle udskiftes.<br><br><b>Se billede 03.1.5, 03.1.6 &amp; 03.1.7</b> | <i>Generelt:<br/>Jern over hjørnevinduer og søjler frihugges, forsynes med offeranoder pr. 1,0M.<br/>Jern svømmes med ren cementmørtel og der tilmures.<br/>Fuger udkradses i deres helhed i brystninger under hjørnevinduerne.<br/>Brystninger behandles med kalkvand som vandafvisende foranstaltning.<br/>(Prissat pr. hjørne pr. etage)</i> | 24 | stk | 20.000 | <b>480.000</b> | 480.000 | | |

| <p><b>Billede 03.1.5, 03.1.6 &amp; 03.1.7</b></p> <p>Udvendige hjørner under hjørnevinduer er revnet flere steder, der er foretaget tidligere udbedringer, hvilket ikke har afhjulpet problemet.</p> <p>Der forefindes flere revner i fuger og sten.</p> <p>1 sted er fugen på vej ud, hvilket øger risikoen for at sten kan falde ud.</p> <p>Udvasket fuge.</p> | |

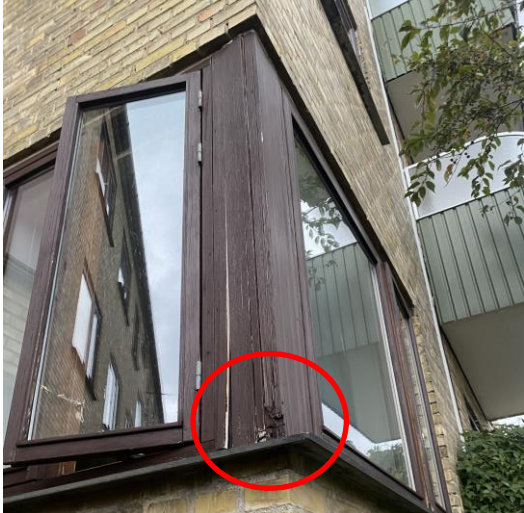
| <p><b>Billede 03.1.8</b></p> <p>Træbeklædning ved hjørner, som er malet i samme farve som vinduerne. Træværk står generelt i dårlig stand. Få steder er træ beklædning udskiftet, til ny i alu.</p> | |

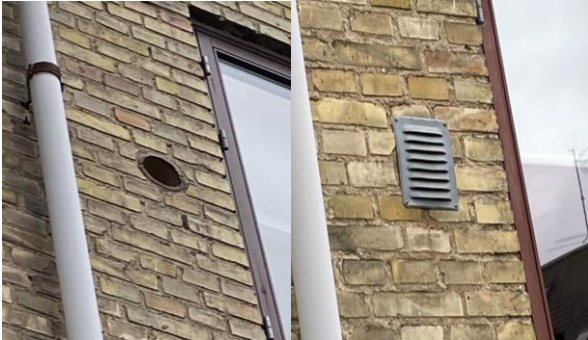
| <p><b>Billede 03.1.9 &amp; 03.1.10</b></p> <p>Cirkulære huller i facader står flere steder uden rist, hvilket kan udnyttes som fugleredder m.m.</p> | |

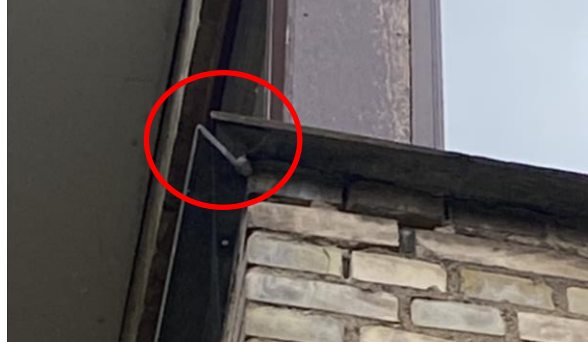
| | 03 Facader / sokkel | Registrering af tilstand | Aktivitet | Mængd. | Enhed | Pris | Pris i alt | Udføres | Udføres | Udføres |
|---|---|---|---|---|---|---|---|---|---|---|
| 2 | Sålbænke | Sålbænke er udført i skifer og er i forskellig stand. Skifersålbænke som blev registrerede ved gennemgang står delaminerede. Sålbænke ved udvendige hjørner, er flere steder adskilt, hvilket kan øge risikoen for vandindtrængning.<br><br><b>Se billede 03.2.1 &amp; 03.2.2</b> | Man bør ifm. Omfugning af facader gennemgå alle sålbænke og udskifte ødelagte og delaminerede sålbænke.<br>(ikke prissat, da omfang er ukendt.) | | | | | | | |

| <p><b>Billede 03.2.1</b></p> <p>Sålbænke i hjørne står adskilt, hvilket kan forsage vandindtrængning i murværk.</p> | |

| | 03 Facader / sokkel | Registrering af tilstand | Aktivitet | Mængd. | Enhed | Pris | Pris i alt | Udføres | Udføres | Udføres |
|---|---|---|---|---|---|---|---|---|---|---|
| | | | Sålbænke i hjørner bør tætnes i samlinger, alternativt udskiftes eller rykket. (ikke prissat, da udbedringsmetode er ukendt.) | 24 | stk | | | | | |

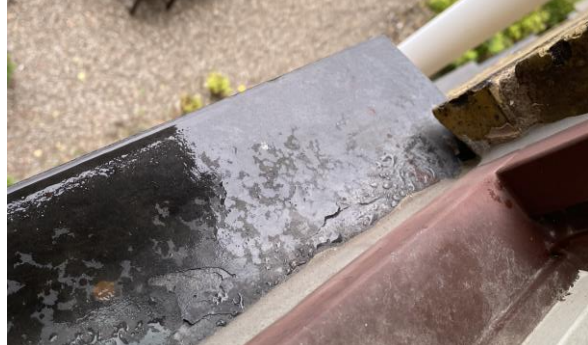
| <p><b>Billede 03.2.2</b></p> <p>Sålbænke står flere steder delamineret.</p> | |

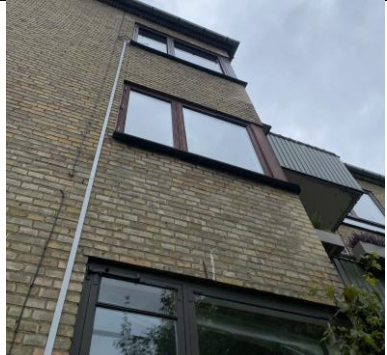
| <p><b>Billede 04.1.1</b></p> <p>Vinduer er i forskellig stand, da de er den enkelte ejers eget ansvar. Nederst på billedet ses et af de gamle vinduer med 1 lags glas. Vinduer over er udskiftet til nye med 2 lags termo glas. Farver er forskellige.</p> | |

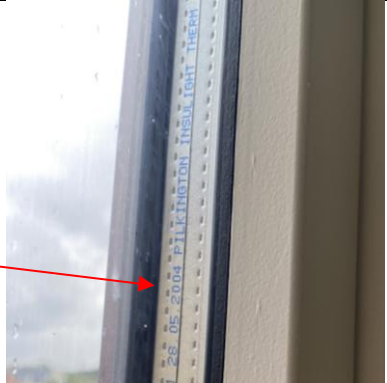
| <p><b>Billede 04.1.2</b></p> <p>Fælles vinduer i trappeopgang er 2 lags termo vinduer med kold kant fra 2004, vinduer er udført i træ/alu.</p> <p>Datomærkning</p> | |

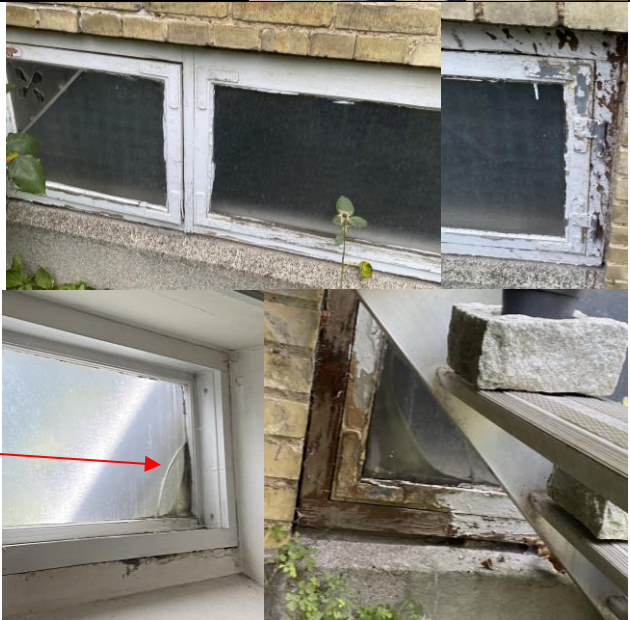
| <p><b>Billede 04.1.3, 04.1.4, 04.1.5 &amp; 04.1.6</b></p> <p>Kældervinduer er de gamle trævinduer med 1 lag glas. Vinduer er generelt i dårlig stand med meget afskallet maling, vinduer mod gaden er lidt bedre vedligeholdet. Dog stadig tjenlige til udskiftning. Glas er også knækket 1 sted.</p> <p>Flækket glas</p> | |

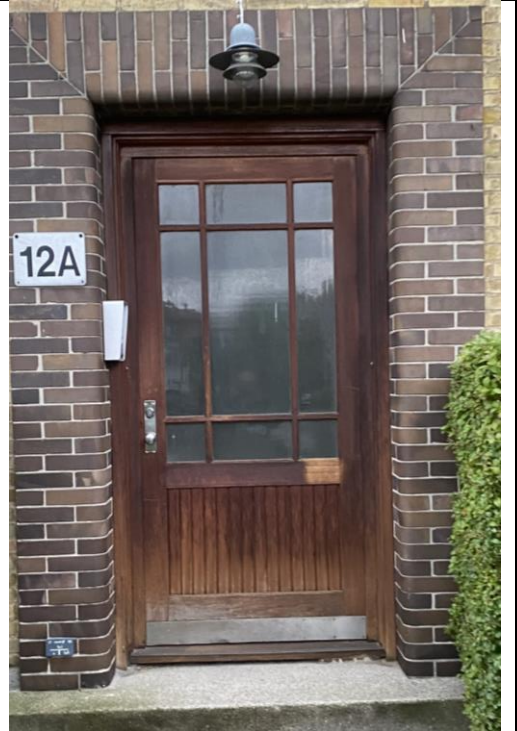
**Billede 05.1.1**

Døre til hovedtrapper er trædøre, som er overflade behandlet. Døre er lettere nedslidt.

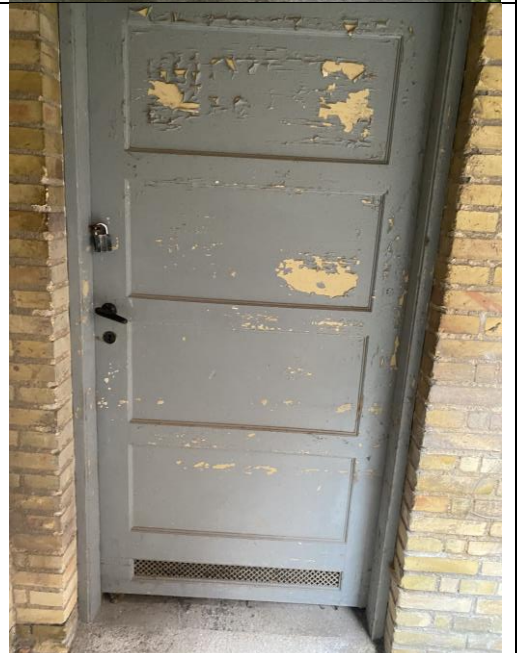
**Billede 05.2.1**

Kælderdør til rum under nr. 10, dør står med meget afskallet maling.

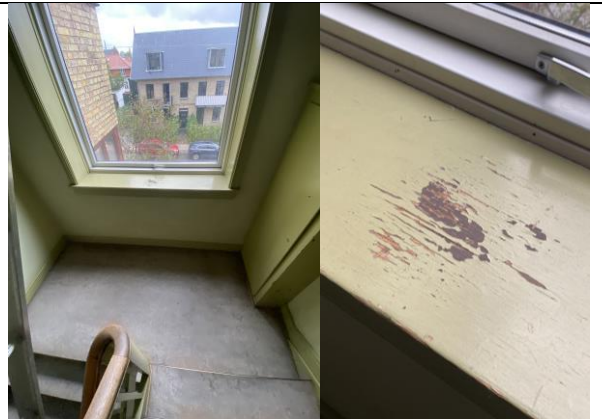
#### Billede 06.1.1 & 06.1.2

| | 06 Trapper | Registrering af tilstand | Aktivitet | Mængd. | Enhed | Pris | Pris i alt | Udføres | Udføres | Udføres |
|---|---|---|---|---|---|---|---|---|---|---|
| 1 | Hovedtrapper, træværk | Hovedtrapper er udført i træ med pudsede undersider, reposer og løb. Træværk står i rimelig stand, dog med lettere afskallet maling.<br><br><b>Se billede 06.1.1 &amp; 06.1.2</b> | Træværk må forventes at skulle vedligeholdes malermæssigt.<br><br>(Prissat pr. Opgang) | 3 | stk | 40.000 | 120.000 | | | 120.000 |

Hovedtrapper er udført i træ, træværk er overfladehandlet. Træværk står lettere nedslidt, størst i vindueskarm.

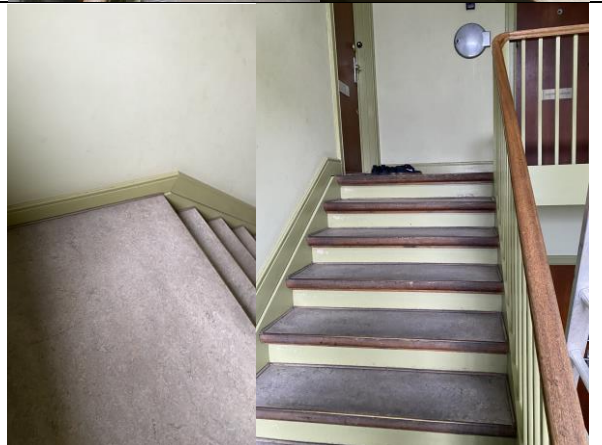
#### Billede 06.3.1 & 06.3.2

| | 06 Trapper | Registrering af tilstand | Aktivitet | Mængd. | Enhed | Pris | Pris i alt | Udføres | Udføres | Udføres |
|---|---|---|---|---|---|---|---|---|---|---|
| 3 | Trappebelægning | Trinflader og reposer er belagt med linoleum, med trinforkanter.<br><br>Linoleum er generelt i ok. Stand, mindre nedslidt.<br><br><b>Se billede 06.3.1 &amp; 06.3.2</b> | Overflader må forventes at skulle vedligeholdes, poleres og overfladebehandles.<br><br>(Prissat pr. opgang) | 3 | stk | 70.000 | 210.000 | | | 210.000 |

Trappebelægning udført i linoleum med trin forkanter. Overflader står ok.

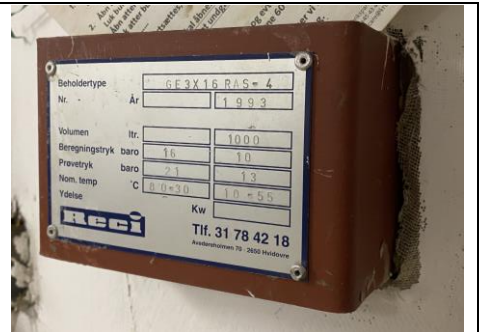
### Billede 11.1.1

Mærkeplade på varmtvandsbeholder. Beholder på 1000 liter, fra RECI årgang 1993.

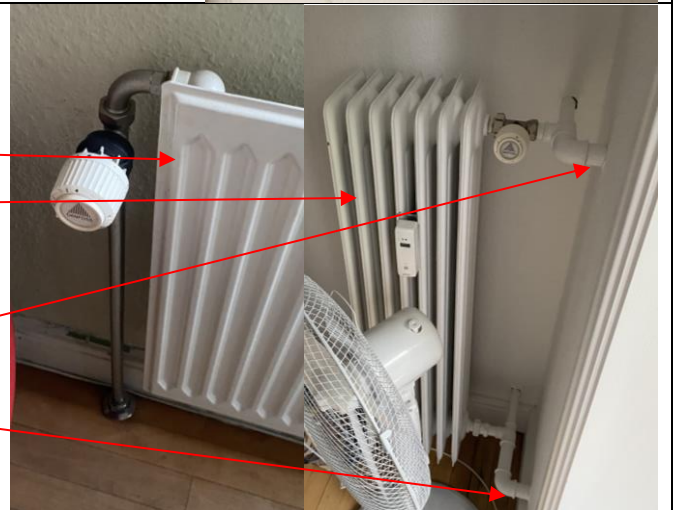
### Billede 11.3.1 & 11.3.2

Radiatorer i lejlighed med termostatventiler.

Støbejernsradiator

Rør ført ind til stigstreng i væg.
